## Gasbildning i aska kan orsaka explosion

# Lärdomar av gasexplosioner

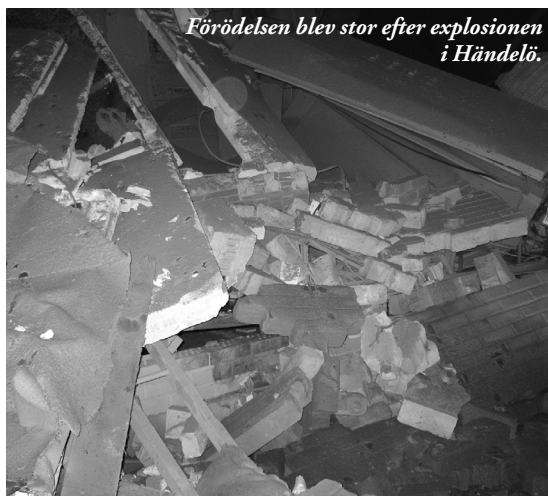
av hushållsavfall i en CFB-panna. Den blåstes ner i bergrummet, som har en volym av ca 170 000 m<sup>3</sup>, till en vattenbädd. Flygaskan sedimenterar varefter härdningsprocessen startar. Ovanför fanns en servicetunnel med utrustning för värmning och pumpning av olja och vatten. Servicetunneln har förbindelse till fjärrvärmesystemet som i sin tur förbinder Händelö med Norrköpings centrala fjärrvärmesystem. Vätgas antas ha läckt upp till servicetunneln och fjärrvärmesystemet varvid den antändes genom gnistbildning från elektrisk utrustning.

Tre stora explosioner inträffade inom ett dygn. Explosionerna kom som en total överraskning. Man trodde sig ha haft all kunskap om askan men ej ställt sig frågan om det skulle kunna bildas vätgas.

*Förödelsen blev stor efter explosionen i Händelö.*

Ett antal säkerhetsåtgärder har därefter vidtagits. Bergrummet blir zonindelade. Hål har borrats genom vilka fläktar blåser in respektive suger ut luft och kontinuerlig gasmätning genomförs.

Dubbla mätsystem har införts idag på Händelö samt reservsystem för elmatning. Allt är gjort i samförstånd med Räddningsverkets brandförsvaret.
